## **Bestandighetsstudie av Ultra-High Performance Concrete (UHPC)**

En forskning om påvirkningen av rissvidde, overdekning og eksponeringsmiljø med hensyn på betongens beskyttelsesevne mot armeringskorrosjon

**Universitetet i Agder, 2020**

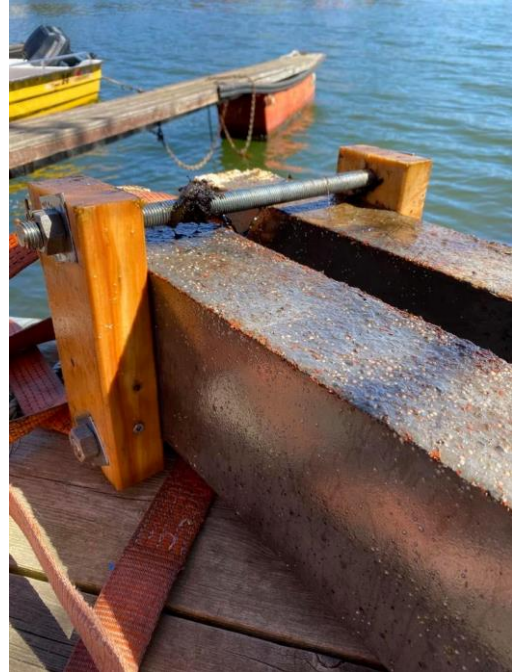
Figur 1.1: Korrosjonsskade på betongkonstruksjon. Privat foto

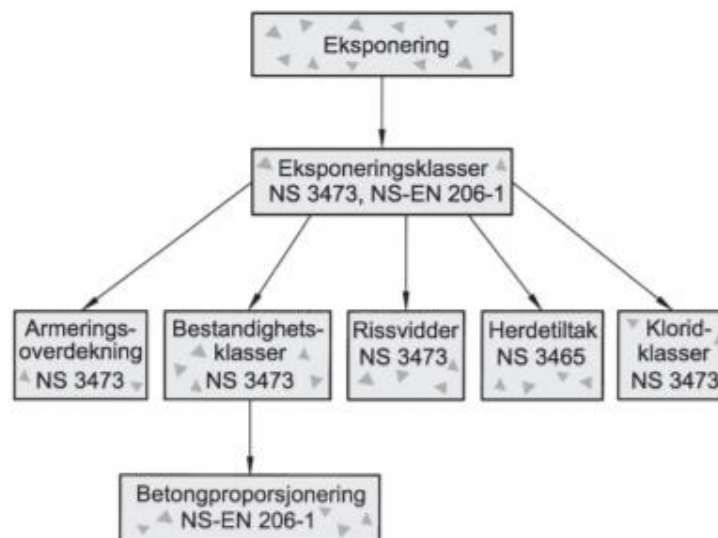
Figur 3.1: Skjematisk fremstilling av hvordan krav til eksponeringsklasser og tiltak for å oppnå bestandige betongkonstruksjoner omtales i standardene [23]

NS 3473 og nasjonalt tillegg (NA) til NS-EN 206-1 presenterer til sammen 20 eksponeringsklasser i åtte grupper, som vedlagt i vedlegg 1. Klassene henviser til bestemmelse av bestandighetsklasse og krav til overdekning, rissvidde og herdetiltak. En betongkonstruksjon kan være utsatt for flere ulike miljøpåkjenninger og vil dermed inngå i flere eksponeringsklasser [23]. Eksponeringens verdi ved prosjektering av bestandige betongkonstruksjoner, vises i figur 3.1.

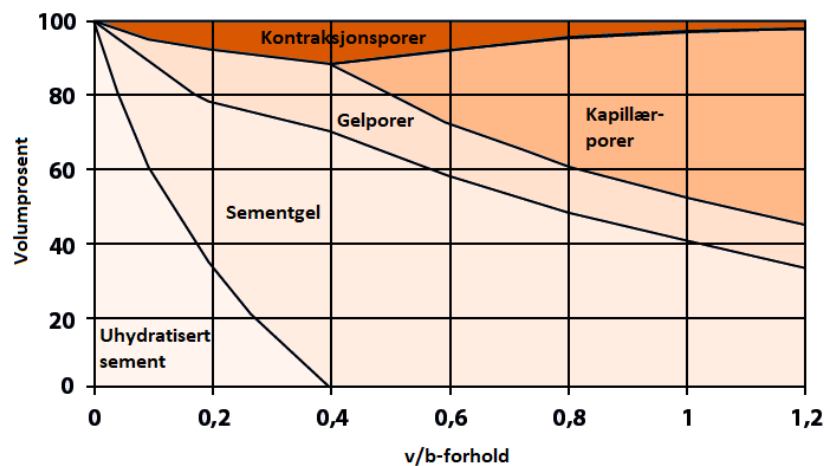
Figur 3.2: Fordeling mellom porer og fast stoff i herdet betong, med varierende v/b-forhold [24]

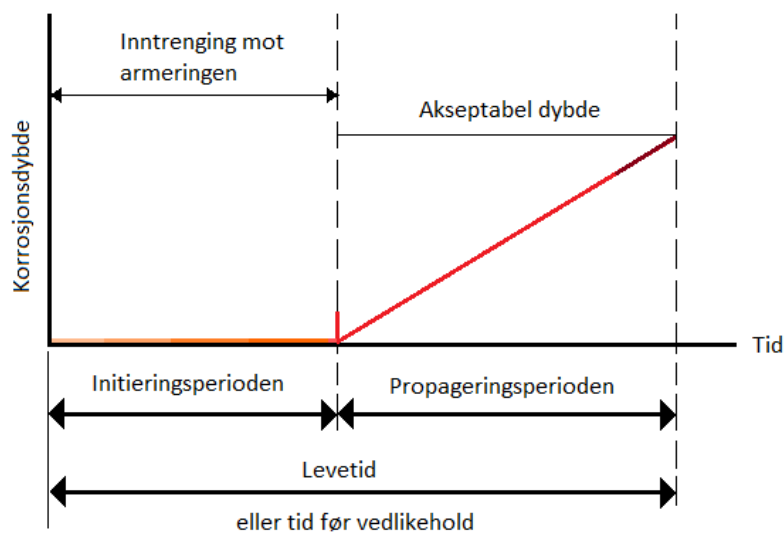
Figur 3.3: Illustrasjon av korrosjonsprosessen i betong [41]

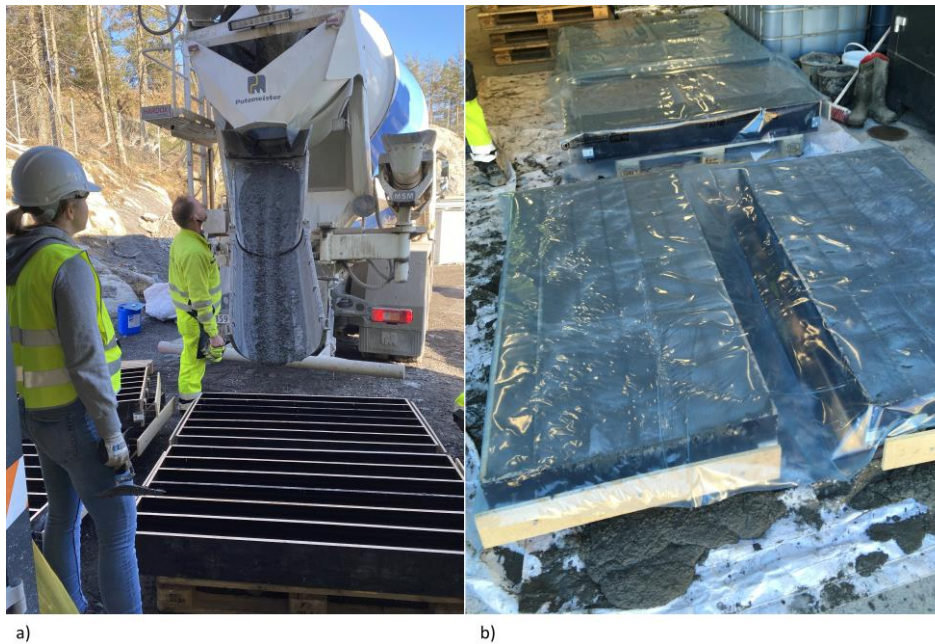
Figur 6.5: a) Støping av UHPC fra betongbil med renne og b) tildekking av testobjektene over natten. Privat foto

Støpingen ble utført ved at betongbilen rygget inn til forskalingene og betongen ble sluppet direkte ned på formen via en renne, se figur 6.5 a). Ved hjelp av murskjeer ble betongen jevnt fordelt i formene. For å redusere luftbobler og forsikre at betongen komprimerte seg godt rundt armeringen, ble det benyttet en jernstang for å stampe betongen. Stampingen ble gjennomført fem ganger i hvert hjørne. Overflødig betong ble så fjernet, før forskalingen ble dekket med plast, som vist på figur 6.5 b), og ble oppbevart i en garasje hos Unicon over natten. Det var tørre herdeforhold, men temperaturen sank helt ned til  $-3 \text{ }^\circ\text{C}$  i løpet av natten.

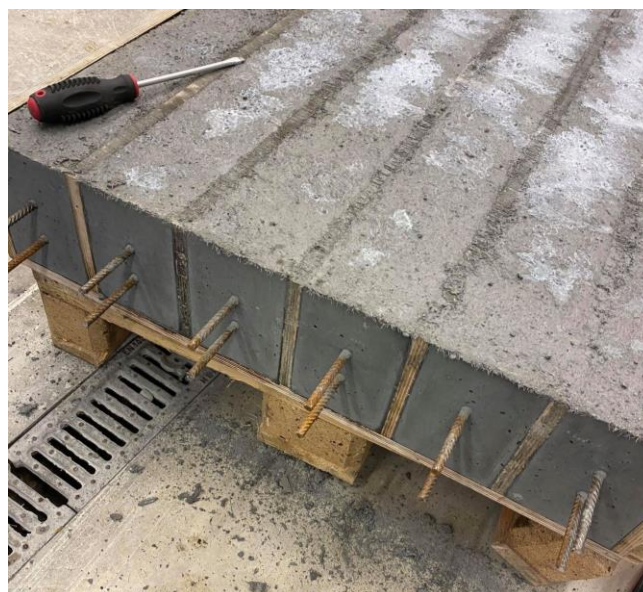
Figur 6.6: Demontering av kortsideplatene ved uthenting av bjelker. Privat foto

Forskalingene ble transportert til universitetet i Grimstad med en innleid lastebil. Den ene forskalingen ble transportert dagen etter støping, mens de resterende fire ble hentet neste dag, dette på grunn av transportkapasitet. Før bjelkene kunne løftes ut av forskalingen, ble begge kortsidene skrudd av, ettersom jernene stakk ut gjennom kortsideplatene, se figur 6.6. På grunn av bjelkenes tyngde, ble det vanskelig å få dem ut av forskalingen med håndkraft. De ble derfor løftet ut ved hjelp av en jekketralle som presset opp under armeringsjernene på begge sider av hver bjelke. Videre ble armeringsjernene kuttet med en vinkelsliper, slik at bjelkene fikk plass i herdekarene. Karene hadde en lengde på 1,5 m og jernene var på 1,6 m. På grunn av korrosjonsmåling, ble en liten lengde bevart på den ene siden, mens motsatt side ble kuttet helt inn til betongen. Herdekarene hadde en temperatur på 20 °C. For å kunne maksimere antall uker i eksponeringsmiljøet, ble det bestemt å korte ned herdeperioden mest mulig før utsettelse av testobjektene. I dette forsøket herdet bjelkene i syv døgn, før de ble tatt ut av herdekaret.

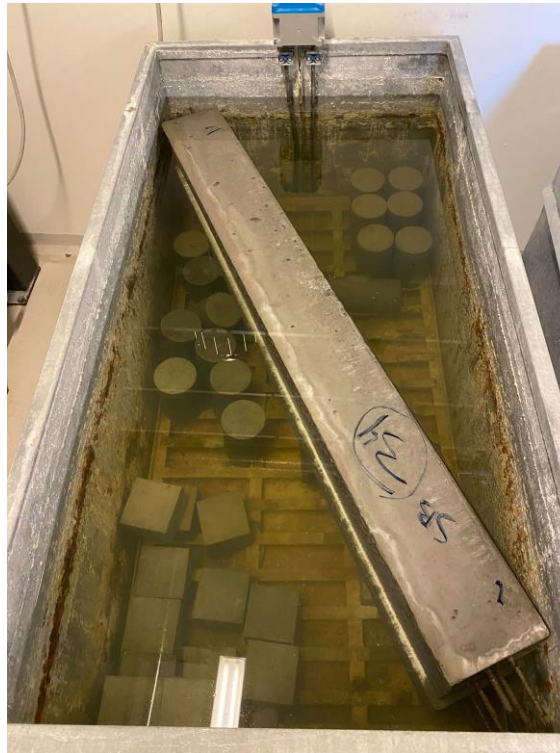
Figur 6.7: SV-40 bjelke i herdekar. Privat foto

Totalt seks bjelker i standard betong ble støpt i samarbeid med Ribe Betong AS på deres fabrikk. Betongresepten er beskrevet i kapittel 5.1.1. Betongen ble blandet på tilsvarende måte som UHPC, men uten fiber, og ble oppbevart på bilen en kort periode før støping. På grunn av snøfall og dårlige støpeforhold, ble det støpt innendørs. Betongen ble derfor pumpet på trillebår før den deretter ble fordelt ut i forskalingen med et firkantet øsekar. En jernstang ble brukt til å stampe i hjørnene og langs sidelengdene av bjelkene. Betongen ble dekket av plast og herdet innendørs på fabrikk over natten, før bjelkene ble tatt ut av forskalingen dagen etter. Hver bjelke ble transportert på tilhenger til UiA i Grimstad og lagt i herdekar, som vist i figur 6.7.

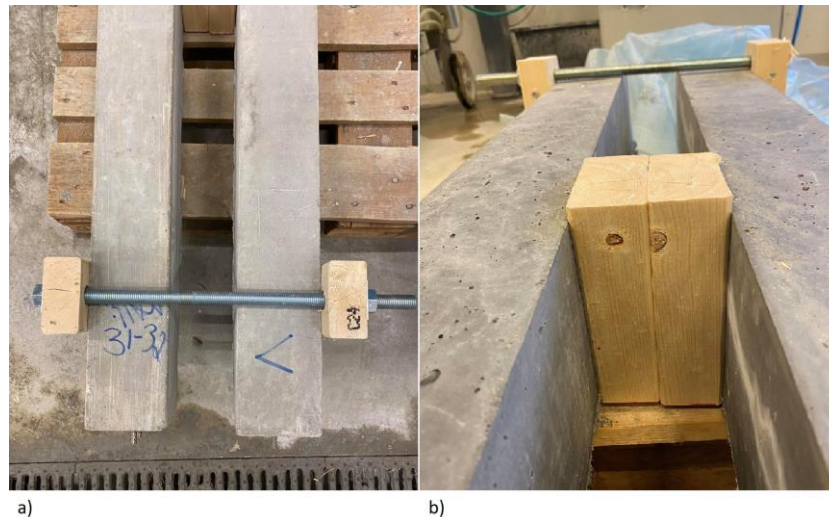
Figur 6.9: Plassering av a) tvingesystem og b) avstandsknast. Privat foto

Selve utførelsen av oppsprekkingen ble gjennomført ved å benytte en pipenøkkel med langt skaft for å stramme mutterne vekselvis på hver side av testobjektene. Tvingesystemet ble plassert 170 mm inn på bjelkene fra ytterkanten. Avstandsknasten ble plassert i midten av bjelken, noe som tilsvarte 672 mm inn mot midten fra hver ende. Figur 6.9 a) og b) viser plassering av tvingesystemet og avstandsknasten. Der overflødig betong stakk ut, var det nødvendig å hakke det bort, slik at tvingesystemet lå helt inntil betongen. Dette ble også gjennomført i strekksonen hvor rissene ville oppstå. Til slutt ble mutterne festet så godt det var mulig med håndkraft.

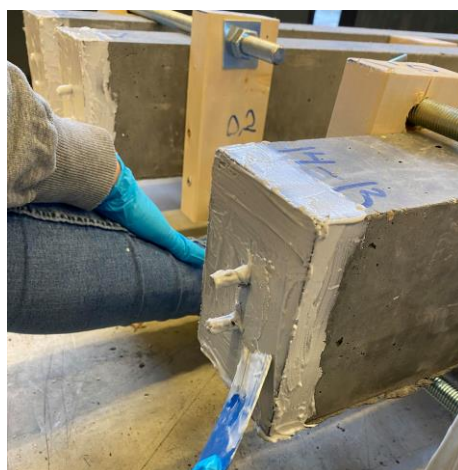
Figur 6.12: Påføring av første lag med epoxy. Privat foto

For å unngå feilkilder og forstyrrelser på korrosjonsmålingene, var det nødvendig å dekke armeringsjernene og området rundt. Lett epoxysparkel fra Biltema ble påført i to lag for å forsegle området best mulig, som vist på figur 6.12. Sjøvann på armeringsjernene ville gi store avvik på resultatet, da eneste tilførsel av sjøvann til armeringen skal skje gjennom rissene.

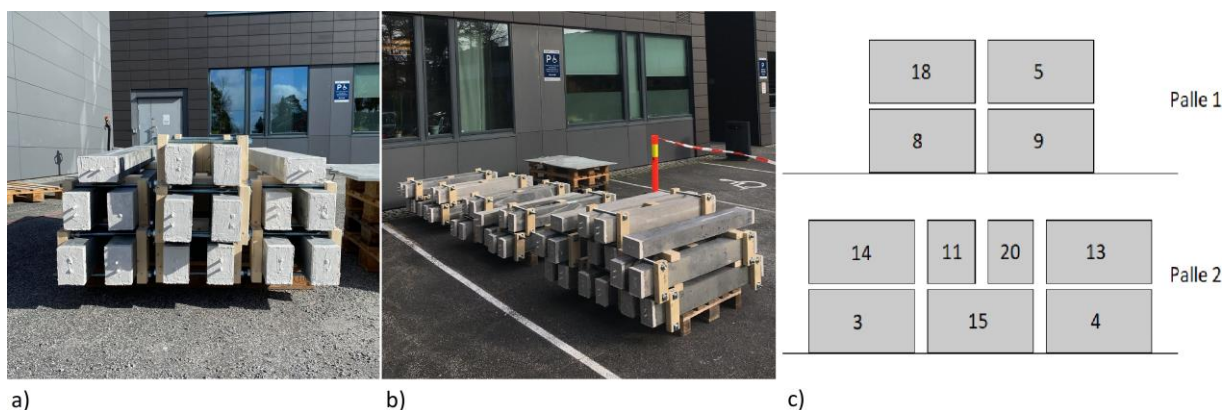
Figur 6.13: a) Plassering av testobjekter og klosser på sjøbunnsballen, b) ferdigstilte paller og c) plassering av testobjektene på pallene i skvalpesonen. Privat foto/figur

For å spare tid og krefter, ble det bestemt at testobjektene som skulle ligge på sjøbunnen samles på én pall. En lastebil med kran kunne da enkelt frakte pallen til eksponeringsområdet og senke den ned ved hjelp av løftestropper. For å få plass til syv testobjekter og to referansebjelker på en pall, var det nødvendig å kutte overflødig gjengestenger med en vinkelsliper. Slik kunne testobjektene plasseres tettest mulig. Ved å kutte stengene ble det plass til tre testobjekter i bredden over to lag. Det syvende testobjektet lå i midten over der igjen, med to referansebjelker på hver side for å fordele vekten jevnt. For å sikre tilgang til sjøvann rundt hele testobjektet, ble det lagt treklosser mellom hvert lag. Dette sikret også bedre stabilitet ved at tvingesystemene ikke lå oppå hverandre, og samtidig ble det unngått at de ble presset ut av posisjon. Figur 6.13 a) viser plassering av testobjektene med tilhørende avstandsklosser. Jekkestropper ble lagt rundt testobjektene for å feste de sammen. Testobjektene for skvalpesonen ble fordelt på to paller, som vist på figur 6.13 c), og disse ble også festet med jekkestropper. Figur 6.13 b) viser ferdigstilte paller klare for utsetting.

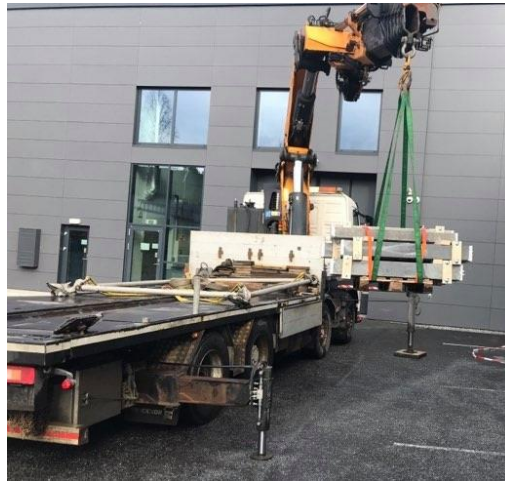
Figur 6.14: Testobjektene lastes på kranbil før utsetting. Privat foto

For å frakte pallene med testobjektene til eksponeringsområdet, ble det leid inn en bil med lasteplan og kran. Det ble satt krav til at bilen skulle tåle tilstrekkelig last for alle pallene, og kranen måtte være lang nok til å kunne løfte testobjektene ned i sjøen. Figur 6.14 viser prosessen med å løfte pallene på lasteplanet. Ved transport og utplassering var det viktig å forhindre at testobjektene fikk permanente skader, noe som kunne påvirke inntrenging av aggressive stoffer og resultatet av korrosjonsmålingene.

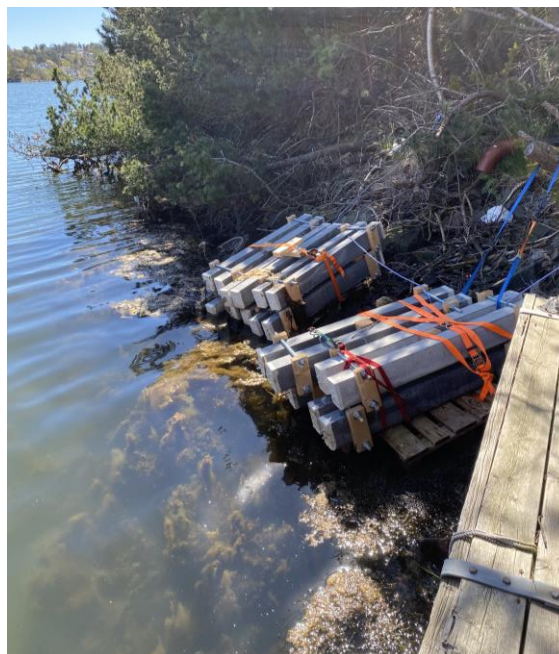
Figur 6.15: Plassering og forankring av testobjekter i skvalpesonen. Privat foto

Pallene med testobjektene som skulle ligge i skvalpesonen, ble løftet ned i en skråning like ved bryggen som vist på figur 6.15. Slik kunne de ligge stødig delvis under vann, ved både flo og fjære. For å sikre at ytre krefter ikke flyttet på pallene underveis, ble de forankret i noen trær like ved.

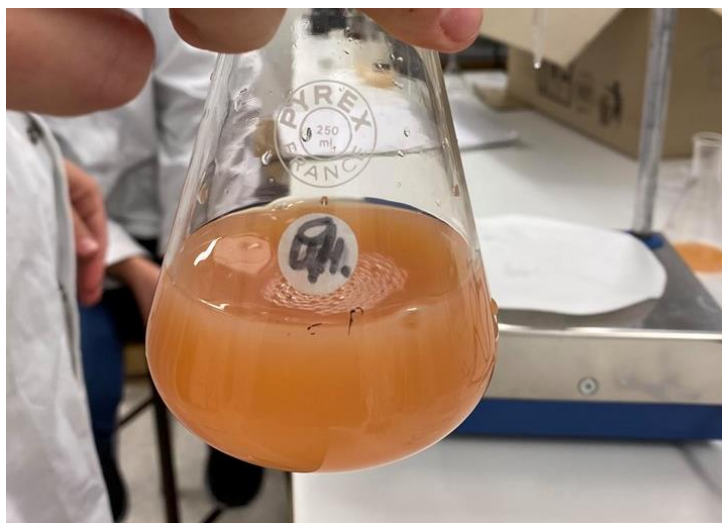
Figur 6.18: Farge ved omslagspunktet. Privat foto

Selve titreringen ble utført ved å tilsette titranten, *KSCN*, til løsningen. En byrette ble benyttet for å ha kontroll på mengde titrant som ble tilsatt. Mengde titrant før titrering, ble lest av og notert. Da  $SCN^-$ -ioner reagerte med  $Ag^+$ -ioner ble  $AgSCN$  dannet som et fast stoff. Fra overskuddet av titranten, reagerte  $SCN^-$ -ioner med  $Fe^{3+}$ -ioner fra indikatoren, og dannet produktet ammoniumjern(II)sulfat,  $[Fe(OH_2)_5SCN]^{2+}$ . Dette ga en rødfarget løsning, som definerte omslagspunktet, og er vist i figur 6.18. Titreringen ble stoppet og gjenstående mengde titrant i byretten ble lest av. Kloridinnholdet ble deretter beregnet etter formlene gitt i 3.7.1.

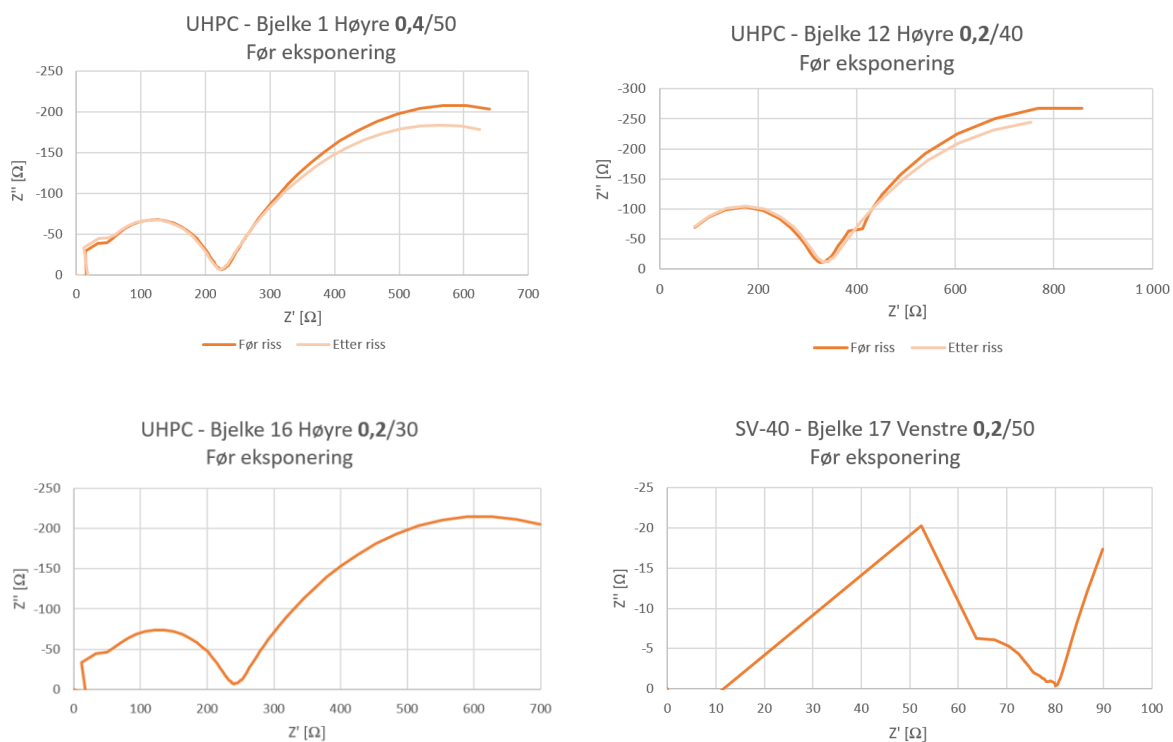
Figur 7.1: EIS-målinger før eksponering

Resultatet fra EIS-målingene for alle testobjektene før eksponering, er presentert i figur 7.1.

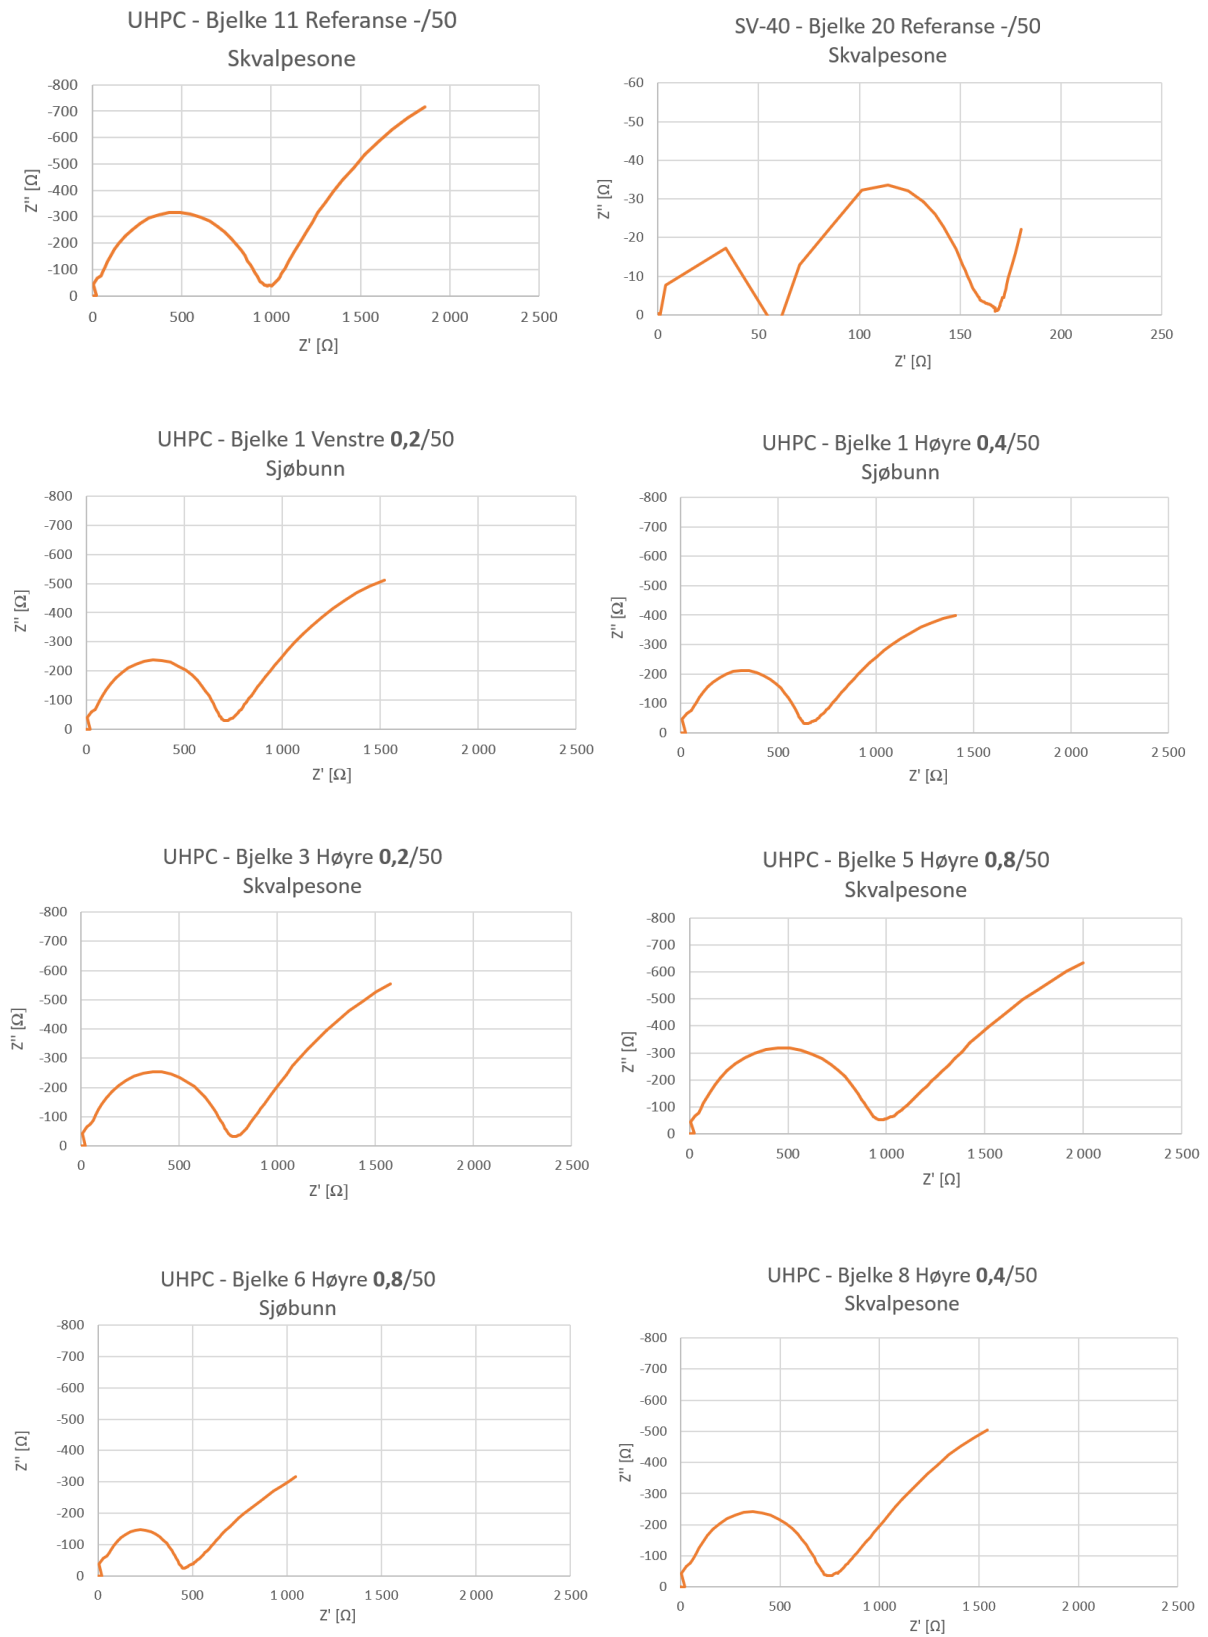
Figur 7.2: EIS-målinger etter eksponering

Resultatet fra EIS-målingene for alle testobjektene etter eksponering, er fremstilt i figur 7.2.

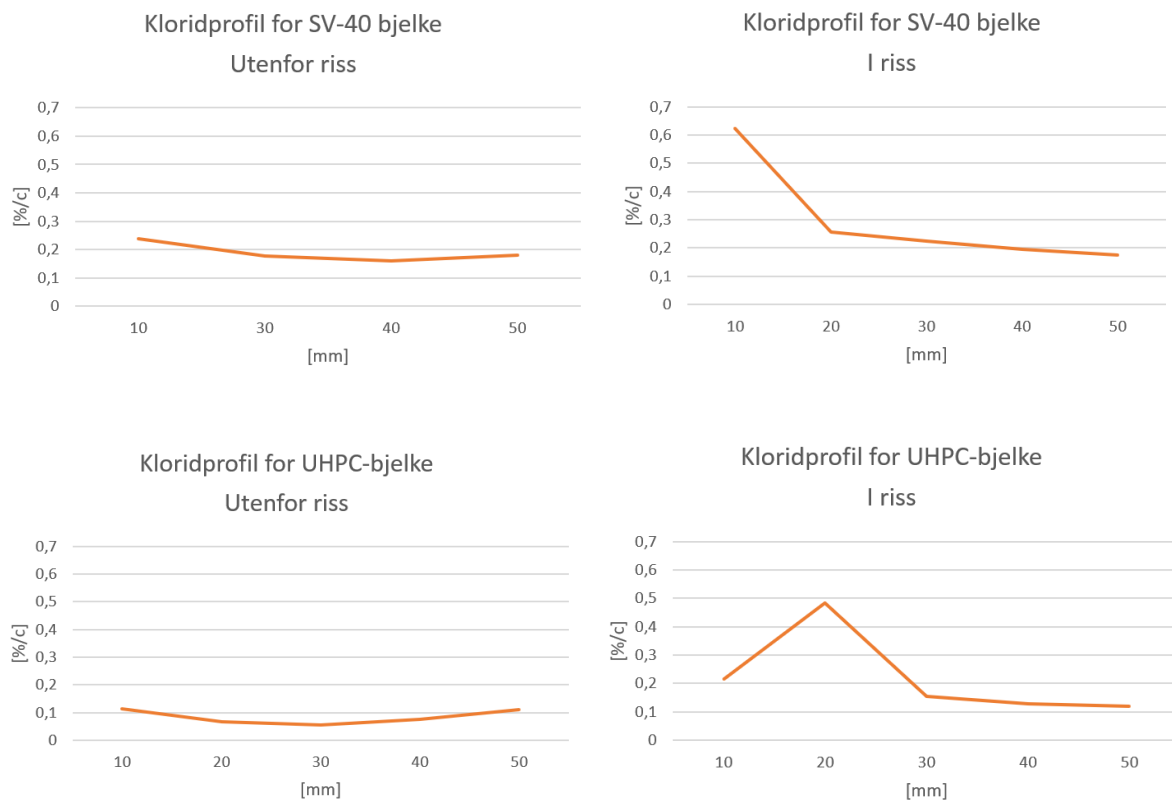
Figur 7.4: Kloridprofiler for de ulike betongtypene i og utenfor rissområdet

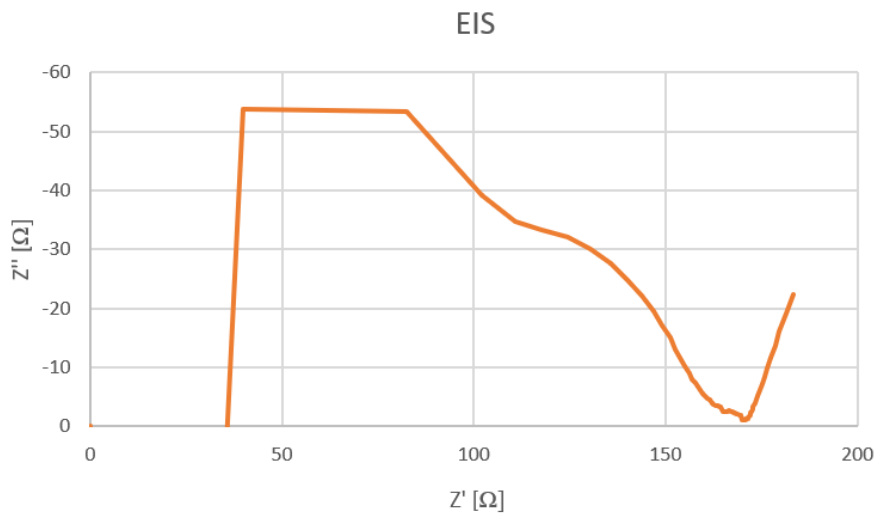
Figur 8.11: Korrosjonsmotstand for SV-40 bjelken etter eksponering i skvalpesonen med rissvidde 0,2 mm

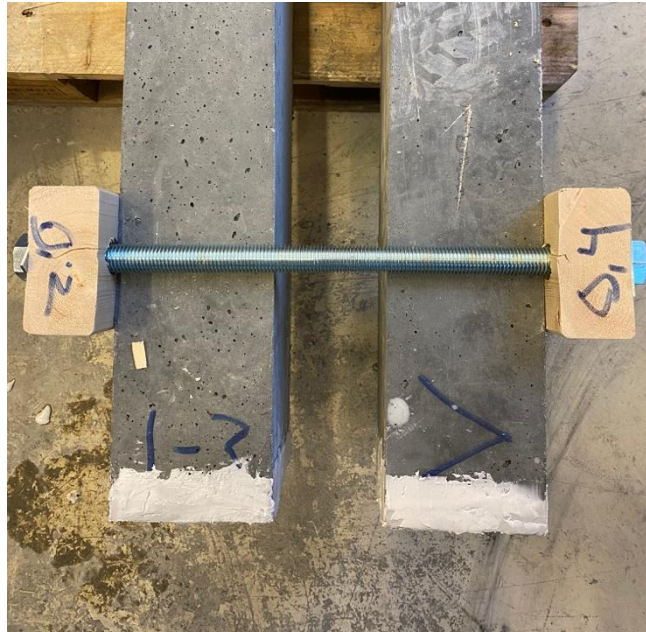
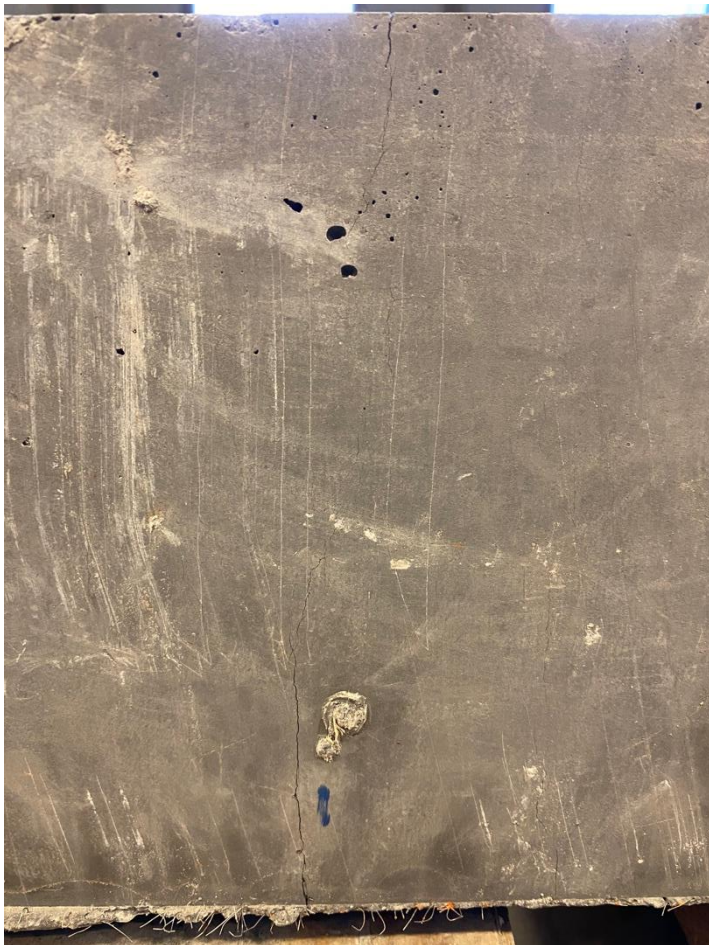
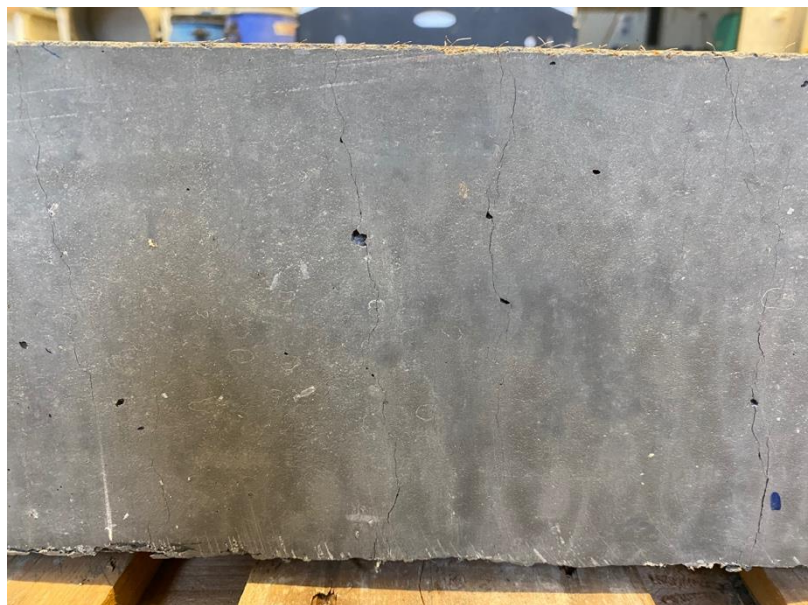
### Testobjekt 1

## Vedlegg 9: Bilder av største riss på bjelkene før eksponering i marint miljø

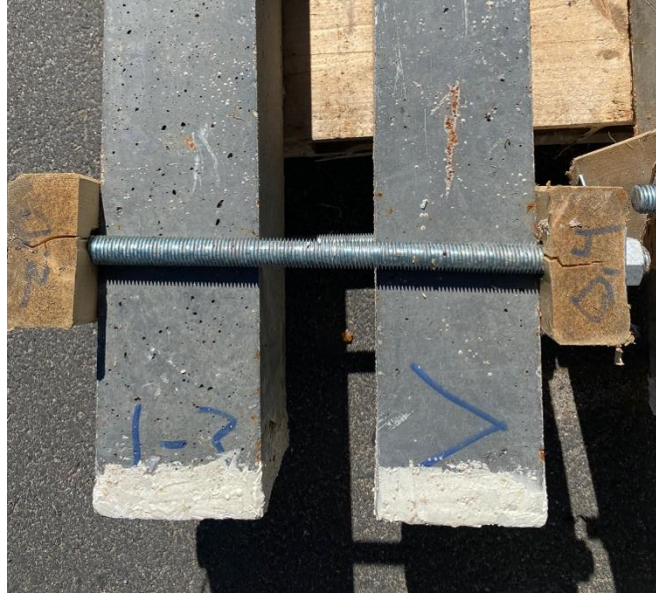
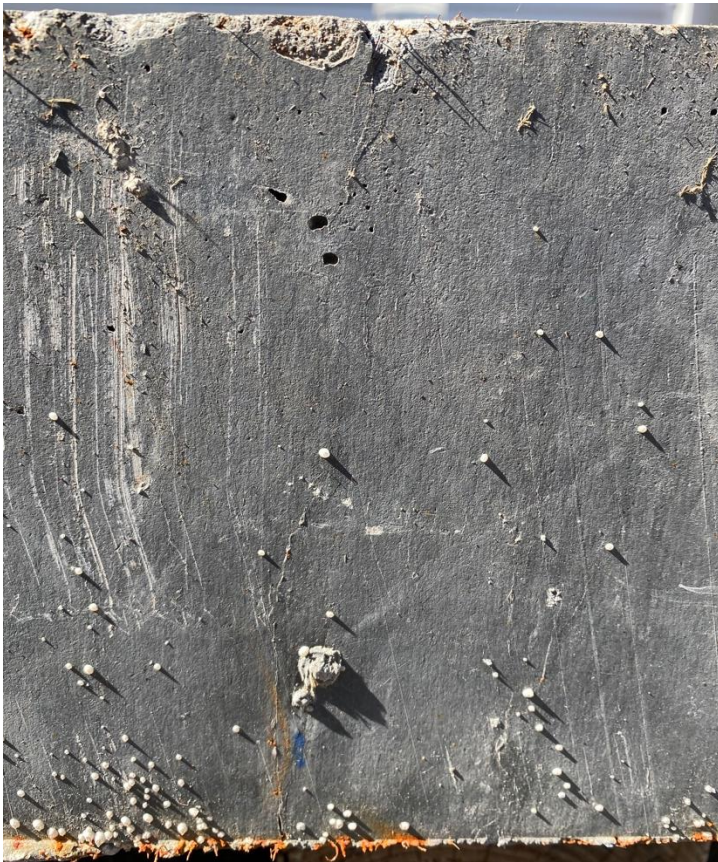
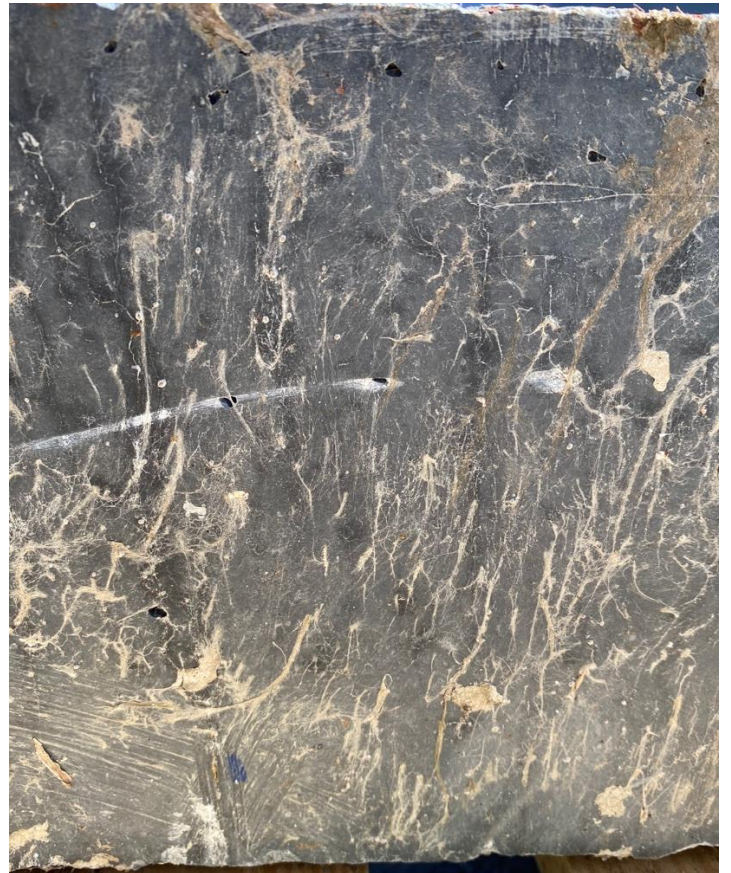
### Testobjekt 1

Figurene avbilder området på bjelken med størst riss, og er markert med blå tusj.
